Kajian Empiris Kerusakan Konstruksi Atap Akibat Gempa Bumi Kasus: Padang, Halmahera, Aceh, Lombok, Jogja, Palu, NTT

Empirical Study of Damage to Roof Construction Due to Earthquakes Case: Padang, Halmahera, Aceh, Lombok, Jogja, Palu, NTT

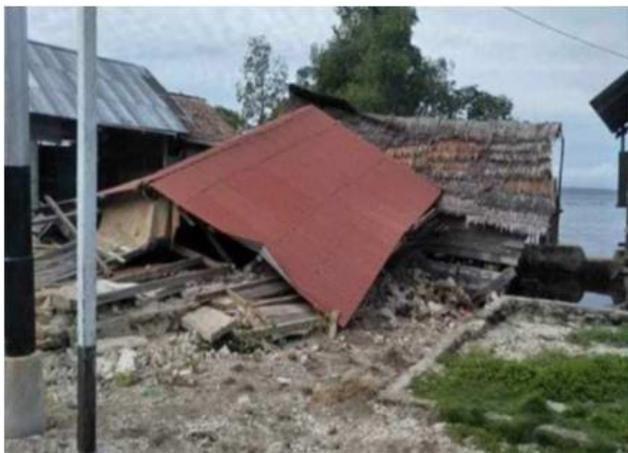
Gambar 01. a: kerusakan pada tumpuan yang menyebabkan kerusakan atap (Gempa Halmahera Selatan)

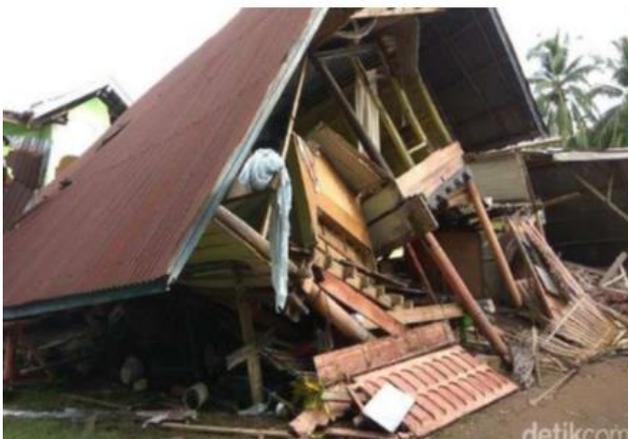
Gambar 1. Kasus kerusakan pada tumpuan yang mengakibatkan runtuhnya atap.

Secara structural kondisi kuda-kuda masih bisa di lihat, namun posisinya roboh kebawah akibat tumpuan rusak tidak dapat menahan kerasnya pergerakan gempa dan kondisi tiang penyangga rusak.

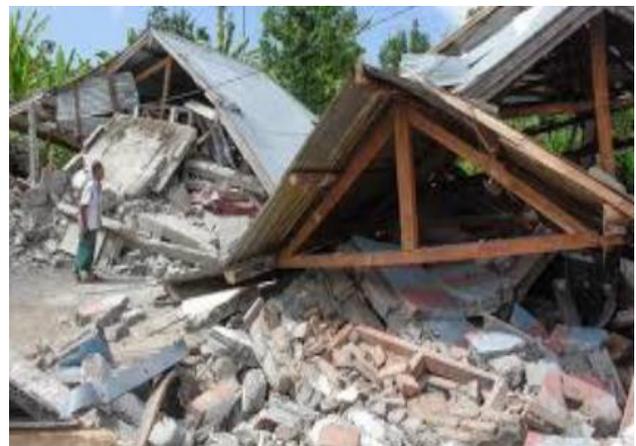
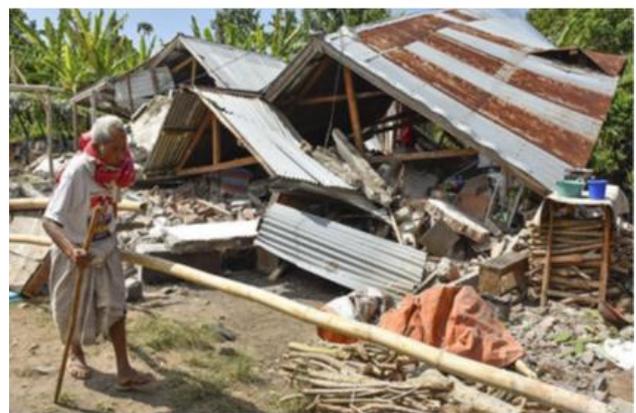
Atap berbentuk pelana, masing-masing terlepas dari induknya namun secara satuan atap tetap utuh, semuanya lepas dari tumpuannya

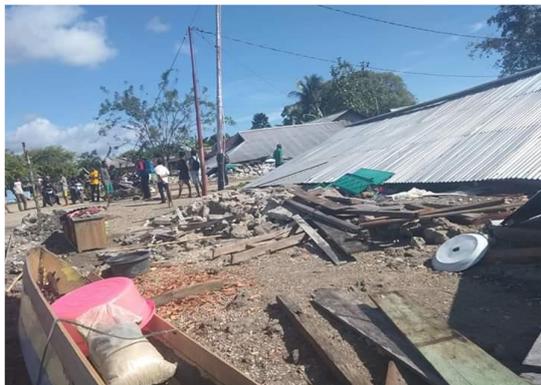
Gempa Halmahera. Atap rumah berbentuk pelana memanjang runtuh kebawah akibat tiang tidak bisa menahan beban gempa bumi

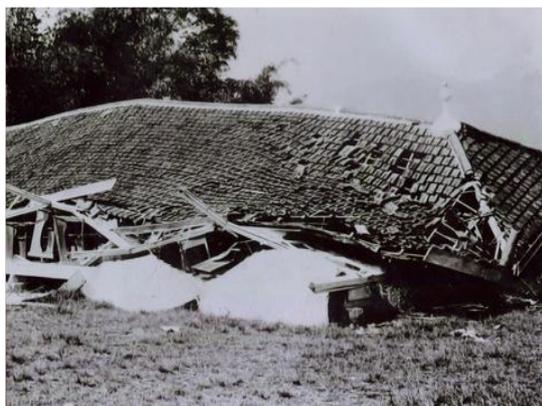
Gempa Padang. Atap limasan memanjang runtuh akibat ikatan kaki kuda-kuda dengan tumpuan tidak kuat menahan beban akibat gempa.

Gambar 3. Atap limasan memanjang yang terdampak gempa bumi, dugaan karena panjang sehingga terjadi kerusakan dari arah panjang prinsip arsitektur yang aman terhadap penghuni akibat gempa bumi menjadi keutamaan.

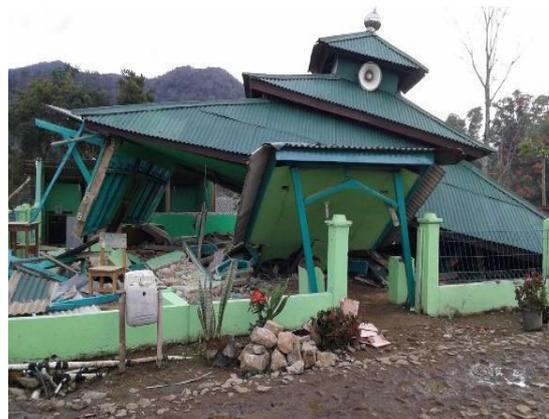
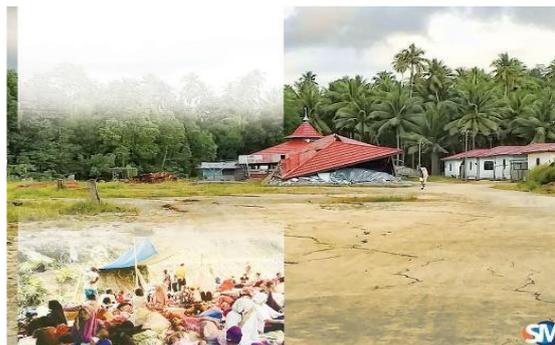
Kedua bangunan ini runtuh sebagian namun konstruksi relative aman.

Gambar 4. atap berbentuk piramida cenderung utuh, dugaan sementara karena bidang bujur sangkar memiliki kesetabilan terhadap gaya yang datangnya dari dua arah.

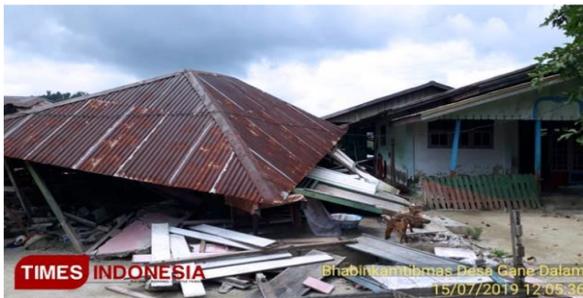
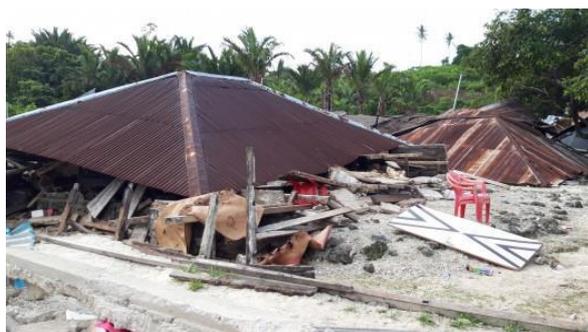
Atap limasan masih utuh runtuh lepas dari tumpuannya

Gambar 6. Atap limasan tetap utuh namun terlepas dari tumpuannya

Secara grafitasi juga terlihat terjadinya momen yang besar ditengah rangka kuda-kuda maka kedua kolom tumpuanpun mengalami beban eksentris alias diluar kolom, akibatnya kolom-kolom bekerja kurang seimbang dan roboh. Kedua arah beban maksimum baik horizontal dan vertikal telah membuat bagian tengah rangka kuda-kuda mengayun secara vertical dan horizontal.

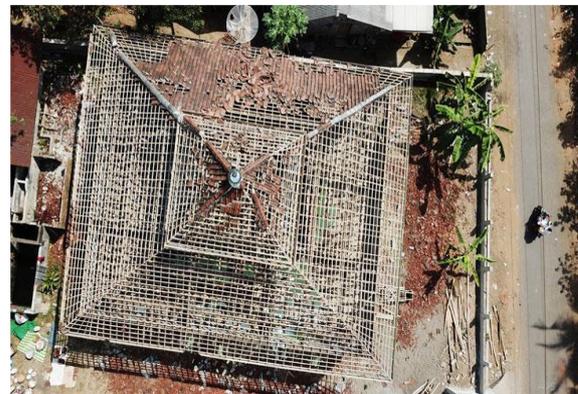
Konstruksi atap dalam situasi relative utuh turun seluruhnya (Gempa Lombok)

Gambar 7. Kerusakan atap dilihat dari arah atas dan kerusakan atap ijuk yang relative bias dikendalikan.

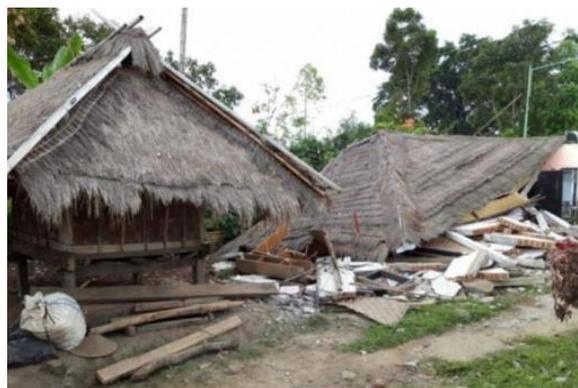
Konstruksi bamboo ikut runtuh terkena hempasan gempa bumi, namun atap nya masih utuh.

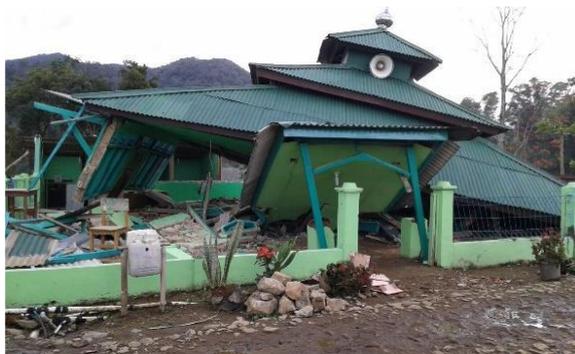
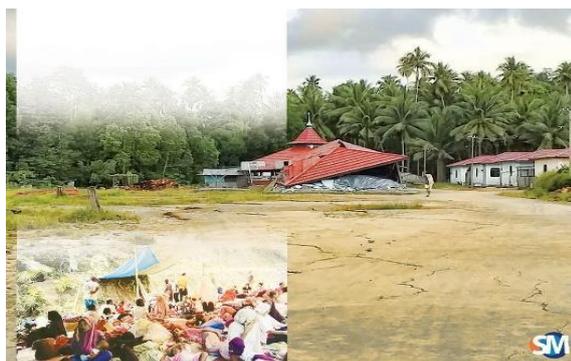
Kedua bangunan ini runtuh sebagian namun konstruksi relative aman

Gambar 8. Konstruksi atap tetap relative utuh, namun dua sisi tumpuan rusak sehingga miring.

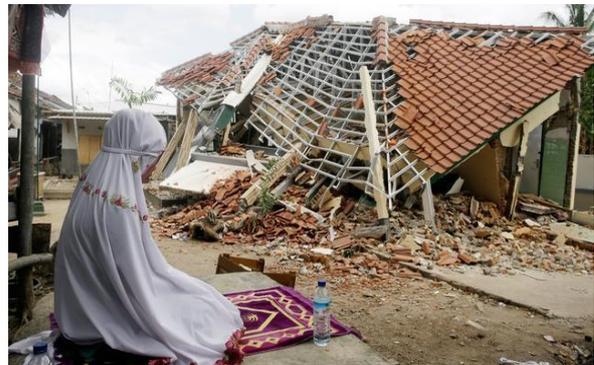
Atap rusak dan turun runtuh tidak bersamaan karena hanya satu sisi tumpuan yang runtuh (Gempa Lombok)

Gambar 9. Situasi keruntuhan kerangka atap yang merusak konstruksi itu sendiri.

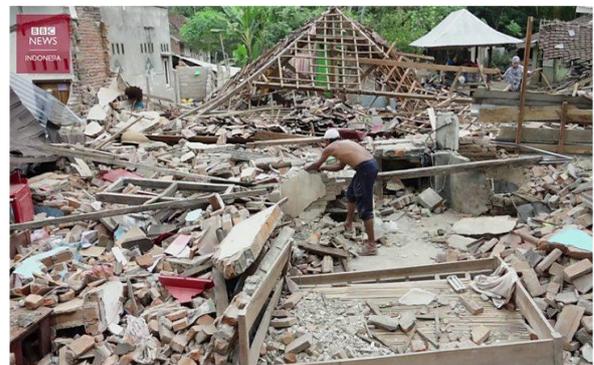
Atap bertebaran jatuh rangka atap utuh namun penutup atap yang lepas
