Analisis Perubahan Permukiman Akibat Pariwisata di Kawasan Wisata Situ Cileunca Kabupaten Bandung

Analysis of Settlement Changes Due to Tourism in Situ Cileunca Tourism District, Bandung Regency

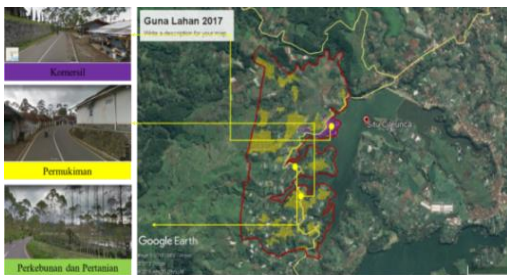
Gambar 2. Guna Lahan Disekitar Situ Cileunca
 Sumber: google earth, 2018

Dalam wilayah Kecamatan Pangalengan, Situ Cileunca berada di wilayah administratif Desa Warnasari, dengan 3 desa lain disekitarnya yaitu Desa Sukaluyu, Desa Margaluyu, dan Desa Pulosari. Guna lahan di sekitar Situ Cileunca adalah permukiman dan area komersil untuk mendukung kegiatan wisata. Berdasarkan pemantauan melalui citra udara, penggunaan lahan di kawasan sekitar Situ Cileunca adalah lahan pertanian, permukiman, dan komersil berupa hotel dan rumah makan/restoran yang mendukung kegiatan wisata di Situ Cileunca. Sebagaimana terlihat pada gambar dibawah ini

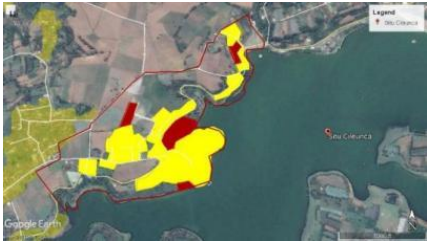
Tabel 1. Perubahan Luas Lahan Terbangun

<p>Terlihat pada peta di atas bahwa dari tahun 2011 lahan terbangun sudah berada di sekitar Situ Cileunca. Warna kuning menunjukkan jumlah lahan yang terbangun yang digunakan terutama untuk fungsi permukiman dan komersil. Total lahan terbangun (permukiman, komersil, dan pemerintahan) di tahun 2011 sebesar 8.21 Ha</p>
<p>Perubahan 2011-2013</p>

<p>Pada tahun 2013, terjadi penambahan luas lahan terbangun di sekitar Situ Cileunca, warna merah menunjukkan selisih luas lahan terbangun di tahun 2013 dibandingkan dari tahun 2011 (warna kuning). Selisih luas lahan terbangun adalah sebesar 1.26 Ha. Terjadi penambahan dari 8.21 Ha menjadi 9.47 Ha</p>
<p>Perubahan 2013-2017</p>

<p>Pada tahun 2017, terjadi penambahan luas lahan terbangun di sekitar Situ Cileunca, warna merah menunjukkan selisih luas lahan terbangun di tahun 2017 dibandingkan dari tahun 2013 (warna kuning). Selisih luas lahan terbangun adalah sebesar 1.17 Ha. Terjadi penambahan dari 9.47 Ha menjadi 10.64 Ha</p>

Pada skala kawasan, melalui citra udara dapat dianalisis perubahan yang terjadi pada permukiman di sekitar Situ Cileunca dari tahun ke tahun. Secara umum dapat disimpulkan bahwa terjadi perubahan tingkat lahan terbangun terutama untuk fungsi permukiman dan komersial.

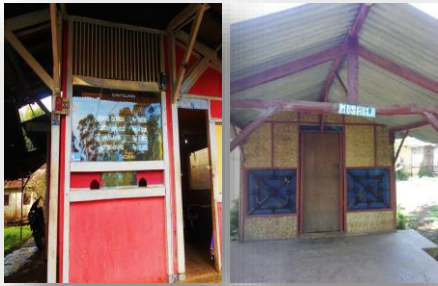
<p>Plang Situ Cileunca Lama</p>	<p>Gerbang Utama Situ Cileunca</p>
<p>Pada tahun 1990 hingga tahun 2015, gerbang masuk Situ Cileunca sangatlah sederhana. Dengan memanfaatkan pohon pinus di kawasan Situ Cileunca. Plang Situ Cileunca cukup sederhana dengan menggunakan ranting-ranting pohon dengan ukuran 2 m. Namun, pada tahun 2015 akhir, plang Situ Cileunca diubah menjadi gerbang masuk Situ Cileunca setinggi 10 meter.</p>

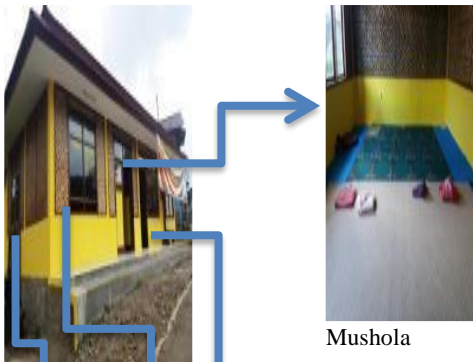
Kantor Pengelola Pembelian Tiket Masuk

Tahun 2015 akhir bersamaan dengan pintu masuk, mushola, dan toilet. Luas pembelian tiket sebelum renovasi hanya berkisar 3 x 1,5 m². Setelah direnovasi luasnya menjadi 12 x 8 m², dengan menghilangkan plang masuk dan menambah ruangan yaitu sebagai ruang pembelian karcis, ruang kantor, mushola, dan ruang medis.

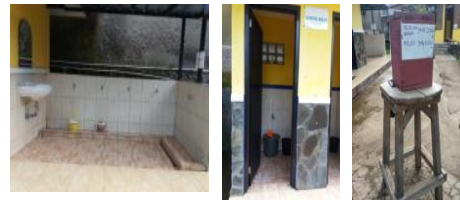
MCK Situ Cileunca Setelah Renovasi

Sejak tahun 2015 – 2016, pembangunan MCK rutin dilakukan. Ada dua titik MCK di kawasan Situ Cileunca, yaitu belakang kantor pengelola dan Pujasera. Belakang kantor terdiri dari 2 unit bilas dan 2 unit Kakus dan 1 unit ruang wudhu dengan 5 keran air.

Sedangkan di Pujasera tersebar ke 3 titik, yaitu titik kanan 4 unit MCK, tengah 8 unit MCK, dan kanan 4 unit MCK. Masing – masing titiknya terdapat satu petugas kebersihan dan sumbangan kebersihan. Kotak sumbangan tersebut dikarenakan kawasan Situ Cileunca meski memiliki sejumlah stakeholder namun tidak mendapatkan subsidi untuk biaya operasional, termasuk kebersihan MCK.

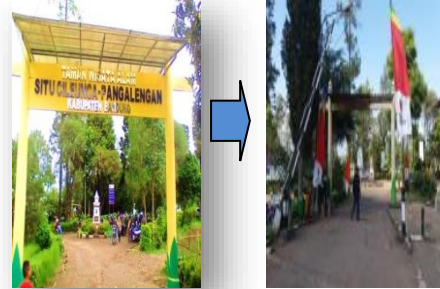
Gate sebelum Renovasi

Gate Setelah Renovasi

Sebelum renovasi, jalan menuju area parkir beralaskan tanah. Apabila dimusim penghujan, maka kawasan Situ Cileunca sangat kotor akibat lumpur/tanah basah sepanjang kawasan. Karena itu, pada tahun 2016 awal, dianggarkan perbaikan jalan pintu masuk Situ Cileunca menjadi jalanan aspal dan ditambahkan palang sebelum gerbang

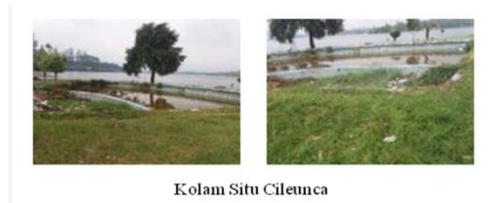
Gambar 4. Kolam Situ Cileunca

Pada area utama wisata Situ Cileunca terdapat kolam air yang berada di dekat dermaga berbentuk trapezium dahulunya sebagai kolam mandi anak. Akan tetapi, adanya kebocoran dibawah kolam yang dikhawatirkan membahayakan pengunjung, maka penggunaan kolam tersebut dihentikan pada tahun 2010.

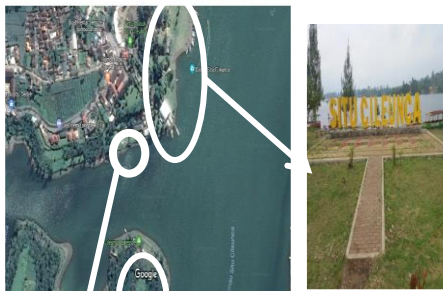
Kawasan Situ Cileunca

Selain bangunan, pariwisata juga mendorong perluasan kawasan wisata Situ Cileunca. Meskipun dikelola swasta. Diantaranya, Gravity Adventure dan Glamping Cileunca.

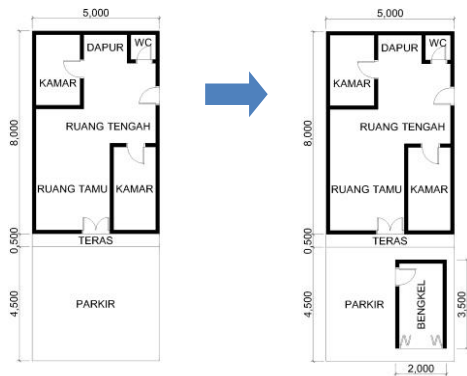
Gambar 7. Denah Perubahan Bangunan Homestay Cileunca
Sumber : Hasil Analisis, 2018

Pada bangunan ini, terjadi *occupantion adjustment* yang mana, denah awal tidak berubah, hanya terjadi penambahan bangunan dikarenakan perubahan fungsi bangunan dari rumah tempat tinggal menjadi tempat usaha pariwisata. Selain itu, karena fungsi bangunan

berubah maka bisa dikatakan bahwa dampak fisik bangunan tersebut juga mengalami *housing extention*.

Denah Sebelum Renovasi Denah Setelah Renovasi Tahun 2010

Sejak dahulu, keluarga besar suami Bu Nely merupakan warga Desa Warnasari yang tinggal 70 meter dari gerbang utama Situ Cileunca. Rumah yang kini berganti menjadi amenities wisata ini dahulu ditempati 7 orang, yakni ayah, ibu dan 7 anaknya (salah satu anaknya adalah suaminya). Bu Nely baru membangun bengkel ini tahun 2010 lalu dengan memanfaatkan lahan parkir dirumah keluarganya, sedangkan rumah tersebut kini diubah menjadi *homestay* dan mereka sekeluarga membeli rumah tempat tinggal baru yang berjarak 200 meter dari tempat usahanya.
