## Upaya Pelestarian Arsitektur Hotel Des Galeries Batavia di Harmoni

## Efforts to Preserve the Architecture of Hotel Des Galeries Batavia in Harmoni

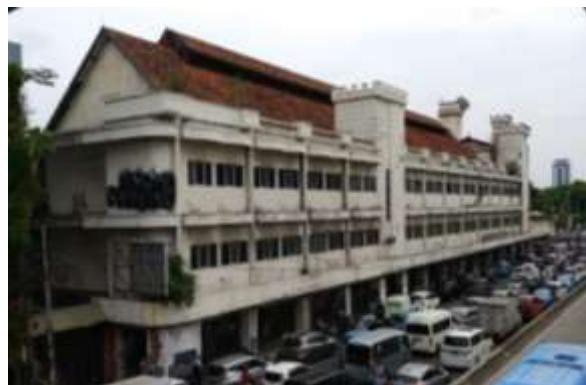
Gambar 1. Bangunan Hotel des Galeries [6]

Hotel des Galeries terletak di Jalan Hayam Wuruk No. 1 (lihat pada gambar 1). Jalan Hayam Wuruk merupakan area yang padat kendaraan karena merupakan penghubung kota lama dan kota baru [5]. Lokasi bangunan tersebut terbilang strategis karena terletak di tengah, yaitu di kawasan Harmoni. Gedung ini berseberangan dengan halte Harmoni *Central Busway*, halte ini sering sekali hanya sebagai tempat transit. Daerah ini memiliki potensi yang besar dalam menarik pengunjung yang menggunakan kendaraan umum seperti Transjakarta sebagai sebuah pengikat kota Jakarta, dari Jakarta Barat, Jakarta Timur, Jakarta Selatan, Jakarta Utara, dan Jakarta Pusat.

Bangunan tersebut merupakan hotel yang dibangun pada masa Hindia Belanda oleh seorang Arab karena ditolak untuk menginap di Hotel des Indes, yang merupakan hotel terbaik di Jakarta pada masa itu [7]. Hotel tersebut dibangun pada tahun 1930, jatuh ke tangan Bank Arta Prima pada tahun 1991, lalu berpindah tangan lagi pada tahun 2013. Walaupun sudah berpindah tangan beberapa kali, namun kondisi bangunan Hotel des Galeries terlihat memprihatinkan karena sudah mengalami kerusakan di beberapa elemen bangunannya. Tidak ada aktivitas yang

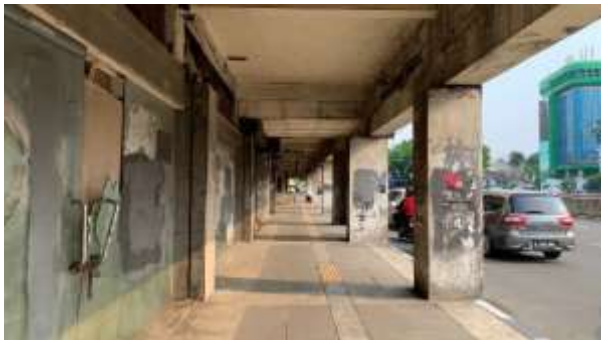
**Gambar 2.** Keadaan *existing* Hotel des Galeries

Gambar 2 menunjukkan kondisi eksisting pada bangunan Hotel des Galeries. Menurut beberapa isu dan fakta yang terjadi pada saat ini, bangunan tersebut sudah sangat memprihatinkan meskipun bangunan tersebut memiliki nilai sejarah yang tinggi. Pada bagian-bagian tertentu bangunan gedung ini sangat sudah terlanjur oleh jaman [5]. Keadaan bangunan saat ini mengalami beberapa kerusakan ringan hingga sedang, seperti cat yang mengelupas, timbul jamur, hingga butuh penggantian kaca dan kusen, dsb. Kebesaran dan kemegahannya pada bangunan ini akan hanya meninggalkan sebuah cerita dan sejarah saja jika tidak dilakukan tindakan lebih lanjut dalam melakukan pelestarian bangunan.

Melihat kondisi bangunan dan permasalahan pada bangunan ini, tindakan pelestarian yang dapat dilakukan adalah dengan melakukan revitalisasi. Revitalisasi adalah upaya untuk melakukan penataan ulang suatu kawasan atau sebuah bangunan yang memiliki nilai dengan mempertahankan bangunan atau kawasan tersebut sehingga dapat meningkatkan

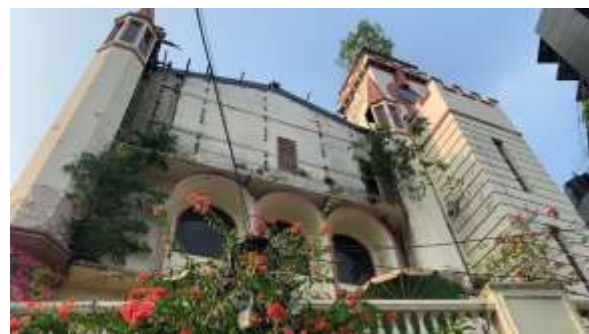
Dilihat dari kawasan tempat Hotel des Galeries dibangun, kawasan ini terletak dalam kawasan bisnis yang berkaitan dengan area komersial. Untuk kondisi bangunan secara struktural masih cukup kokoh, namun ada beberapa kolom yang sudah retak dan rontok. Kondisi interior lorong di lantai 1 banyak cat yang mengelupas dan plafon yang sudah lapuk. Pintu dan jendela kaca yang ditutup tripleks kebanyakan sudah pecah dan perlu diganti. Kondisi eksterior bangunan juga sudah kusam, banyak cat yang mengelupas, dan fasad rontok di beberapa bagian. Beberapa ornamen dan elemen bangunan juga mengalami kerusakan namun tidak terlalu parah, hanya perlu dibuat ulang atau diganti material, namun tidak ada masalah dari segi struktur, bentuk dan tampilan bangunan (lihat pada gambar 3).

Gambar 3. Keadaan *existing* Hotel des Galeries

Karena letaknya yang berhubungan langsung dengan jalan raya, masyarakat memanfaatkan selasar hotel seperti trotoar yang memiliki elemen peneduh, sehingga sekarang menjadi tempat lalu lalang bagi pejalan kaki dan motor. Tanpa sengaja bangunan privat ini telah menjadi sarana publik bagi masyarakat. Alangkah baiknya jika selasar ini dapat dialih fungsikan menjadi area yang lebih tertata dan memiliki fungsi yang jelas, seperti mengambil separuh jalan untuk sarana bersantai, menambahkan bangku dan pembatas, atau sekaligus ditutup dengan railing sehingga khusus menjadi area hotel yang tidak terbuka untuk umum. Melihat identitasnya yang selama ini menjadi bangunan kosong, lebih ideal jika area ini tetap dibuka untuk umum agar tidak mengganggu rutinitas masyarakat, tetapi didesain agar sebagian area selasar dapat digunakan untuk fungsi yang menguntungkan bagi hotel, seperti kios makanan.

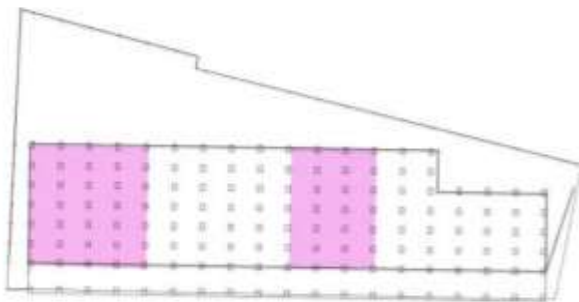
Gambar 4. Denah Eksisting Lantai 1

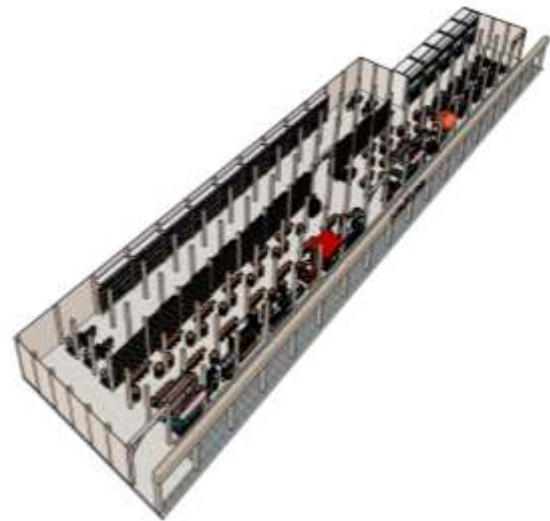
Gambar 5. Rencana Re-Layout Lantai 1 Bangunan Hotel des Galeries

*Food market* ini merupakan sebuah sarana jual beli makanan dan minuman yang bersifat gabungan dari beberapa vendor dengan fasilitas makan di tempat, dan fungsi *market*, yaitu toserba yang akan menjual kebutuhan sehari-hari sehingga dapat menjangkau lebih banyak pengunjung. Rencana revitalisasi lantai satu memanfaatkan kolom eksisting sebagai pembatas antara kios makanan, tempat makan, dan *market*. Penataan ini mempertimbangkan pejalan kaki yang lalu lalang di selasar, kios-kios makanan diletakkan di depan, tanpa ada pembatas dengan selasar sehingga *food market* ini memiliki hubungan langsung dengan akses jalan umum dan memberi kesan mengundang.

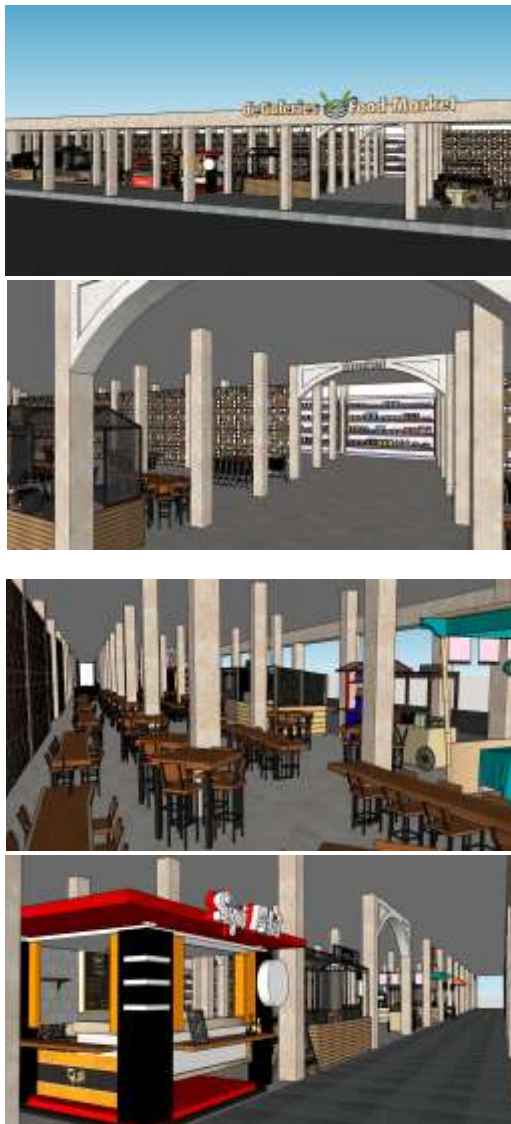
**Gambar 6.** Rencana Pemugaran Interior Lantai 1 Bangunan Hotel des Galeries

Melihat fungsi yang diajukan, perlu diadakan pemugaran interior dan fasad bangunan, seperti pengecatan ulang, perbaikan ornamen, dan pengokohan sistem struktur, namun tidak perlu dilakukan perubahan terhadap bentuk bangunan, karena perubahan fungsi dapat ditampung dengan baik tanpa perubahan struktur maupun fasad (lihat pada gambar 6). Untuk interior perlu dilakukan beberapa perbaikan, terutama selasar yang terletak di lantai satu, karena akan menjadi area lalu lalang publik, baik pejalan kaki maupun kendaraan yang lewat. Interior selasar perlu diperbaiki dan disesuaikan dengan fungsinya yang akan diubah menjadi tempat jual beli makanan. Batasan pintu dan jendela kaca yang sudah pecah dan sekarang ditutupi dengan tripleks akan dihilangkan untuk menciptakan koneksi antara selasar dengan kios-kios makanan. Dalam prosesnya perlu dilakukan perbaikan terhadap plafon,

A. Christopher Lee, J. Leony, L. Dwianti Putri, N. W. Priyomarsono balok, dsb sebelum bisa digunakan kembali dengan fungsi yang baru.
