Evaluasi terhadap Pemanfaatan Ruang Terbuka Publik Tepi Situ Mangga Bolong, Jagakarsa, Jakarta Selatan

Berti Dara Suryani¹, Dewi Astuti², Agus Dharma Tohjiwa³

Space Utilization of Situ Mangga Bolong Public Open Space, Jagakarsa, Jakarta Selatan

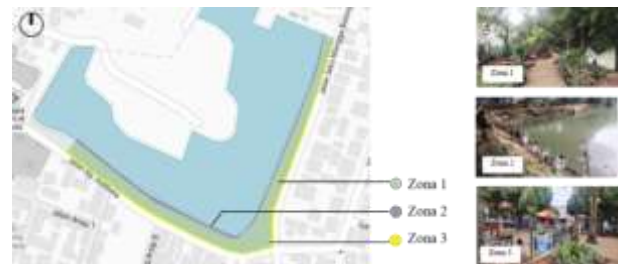
Untuk mempermudah pembahasan dan analisis, area observasi dibedakan menjadi 3 zona. Zona 1 (satu) merupakan area dalam atau tengah di Kawasan Ruang Terbuka Publik Tepi Situ Mangga Bolong. Zona 2 (dua) merupakan area perbatasan antara daratan dengan perairan situ. Zona 3 (tiga) merupakan area batas luar kawasan. Gambar 2 memperlihatkan kondisi eksisting setiap zona.

Gambar 2 Identifikasi Zona Ruang Terbuka Publik Tepi Situ Mangga Bolong
Sumber: Analisis Penulis & Arcgis Pola Ruang Kota Depok, 2022

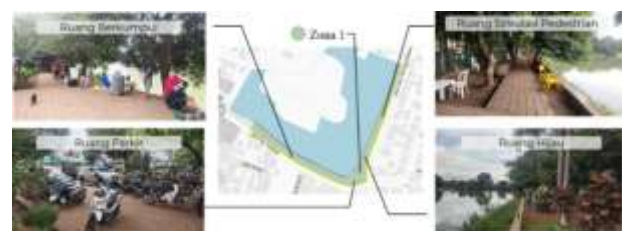
Melalui Gambar 3 di bawah, dapat diketahui bahwa zona 1 (satu) memiliki ruang-ruang yang tersusun di dalamnya yang terbentuk dari elemen fisik, di antaranya yaitu ruang hijau, ruang berkumpul, ruang sirkulasi serta ruang parkir.

Gambar 3 Zona 1
Sumber: Arcgis Pola Ruang Kota Depok & Hasil Observasi Penulis, 2022

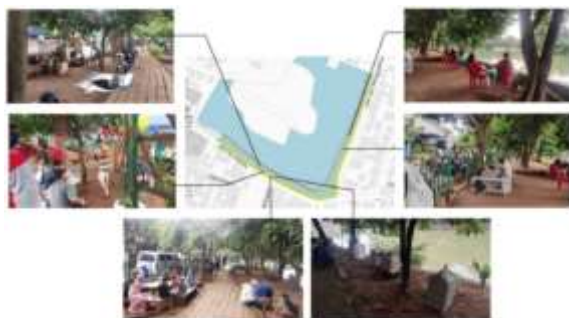
eksistingnya berupa tanah yang mayoritas ditanami pohon-pohon peneduh. Di dalam ruang hijau terdapat tempat-tempat duduk yang terdiri dari tempat duduk permanen dan non permanen. Di dalam ruang hijau terdapat banyak jenis pelaku aktivitas, mulai dari anak-anak, remaja, anak muda hingga orang dewasa serta para pedagang kaki lima. Di waktu tertentu yaitu di Hari Minggu, terdapat banyak orang-orang yang berasal dari komunitas kontes burung yang memenuhi sebagian ruang hijau.

Aktifitas yang dilakukan pengunjung di area ini yaitu duduk-duduk di bawah pohon. Area duduk-duduk terdapat beberapa fungsi di antaranya yaitu duduk-duduk untuk melihat pemandangan Situ, untuk berbincang & bersantai, serta untuk menyantap makanan yang dihidangkan oleh Pedagang Kaki Lima (PKL) di sekitar kawasan Situ Mangga Bolong. Ruang hijau di sini digunakan untuk berjualan oleh beberapa PKL. Para PKL menyediakan sendiri fasilitas untuk berjualan seperti *stand/gerobak*, tempat duduk, meja, serta tikar. Selain itu, area ruang hijau di dekat Jln. Kp Kalibata sering digunakan oleh orang-orang dari komunitas burung untuk duduk-duduk, berdiri dan menaruh sangkar burung.

Dengan banyaknya tempat duduk non-permanen yang disediakan sendiri oleh pengunjung dan PKL, dapat dikatakan bahwa area ini kurang fasilitas untuk para pengunjung duduk-duduk. Para PKL yang berjualan di area ini membuat Kawasan Situ Mangga Bolong tidak teratur. Selain itu, area hijau yang digunakan PKL berjualan merupakan area yang memiliki fungsi yang lain. Gambar 4 memperlihatkan aktivitas dan perilaku pengunjung di ruang hijau.

Gambar 4 Aktivitas & Perilaku Pengunjung di ruang Hijau Ruang Terbuka Publik Tepi Situ Mangga
Sumber: Hasil Observasi Penulis, 2022

Zona	Ruang di Dalam Zona	Kondisi	Standar / Landasan	Evaluasi Pemanfaatan Ruang
1 (satu)	Ruang Hijau	Ada PKL yang berjualan di area hijau kawasan serta banyak sangkar-sangkar burung yang ditaruh di area hijau. Minimnya area/ruang khusus PKL. Kurangnya tempat duduk	Carr memberikan beberapa kualitas yang harus dimiliki Ruang Publik salah satunya yaitu <i>Responsive</i> , di mana ruang publik harus tanggap atau mampu memenuhi kebutuhan warga yang terwujud dalam desain fisik dan pengelolaannya. [2] Peneliti menyarankan beberapa karakteristik penting dari ruang terbuka publik yang baik, seperti menghubungkan manusia dengan alam, mendorong aktivitas aktif dan pasif, memberikan kebebasan dalam tindakan dan akses, mempromosikan fasilitas rekreasi dan rekreasi, dan menyediakan panggung untuk seni dan pertunjukan publik. [9]	Kawasan sudah menghadirkan pohon-pohon peneduh untuk menyejukkan pengunjung yang beraktivitas. Namun, ada kekurangan pada tidak teraturnya PKL yang berjualan sehingga, dibutuhkan area khusus PKL agar aktivitas PKL tidak meluber memasuki ruang hijau. Banyaknya kursi-kursi non permanen yang disediakan para pengunjung dan PKL menandakan adanya kekurangan tempat duduk yang disediakan kawasan.

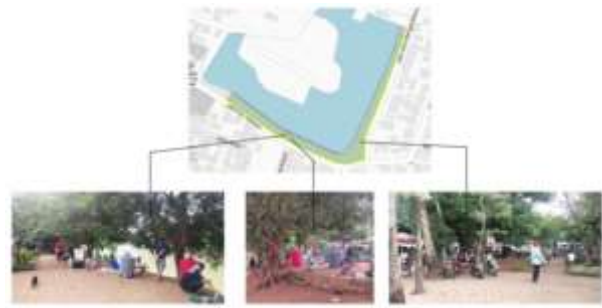
Ruang berkumpul pada Kawasan Ruang Terbuka Publik Tepi Situ Mangga Bolong yaitu berupa area terbuka beralaskan paving block berbentuk lingkaran. Di dalam ruang berkumpul terdapat banyak jenis pelaku aktivitas, mulai dari anak-anak, remaja, anak muda hingga orang dewasa. Di waktu tertentu yaitu di Hari Minggu, terdapat banyak orang-orang yang berasal dari komunitas kontes burung yang

memenuhi sebagian area berkumpul. Gambar 5 memperlihatkan kondisi eksisting ruang berkumpul dan aktivitas pengunjung di dalamnya.

Gambar 5 Aktivitas & Perilaku Pengunjung di Ruang Berkumpul
Sumber: Hasil Observasi Penulis, 2022

Aktivitas yang dilakukan pengunjung di area ini mayoritas adalah duduk-duduk lesehan menggunakan tikar sewaan sembari melihat pemandangan situ atau makan atau mengobrol. Didapat juga pengunjung yang menggunakan area ini untuk menaruh sangkar burung dan parkir kendaraan sembarangan. Adanya pengunjung yang parkir di ruang berkumpul membuat Kawasan Situ Mangga Bolong tidak tertara & teratur karena para pengunjung memanfaatkan ruang tidak sesuai fungsinya sehingga mengganggu kenyamanan pengunjung lain.

Ruang Berkumpul	<p>Area berkumpul dimanfaatkan untuk duduk-duduk & bersosialisasi, namun terkadang pengunjung yang menggunakan tikar sedikit meluber ke jalur sirkulasi kawasan.</p> <p>Selain itu, ruang berkumpul juga digunakan beberapa pengunjung untuk parkir kendaraan</p>	<p>Carr memberikan beberapa kualitas yang harus dimiliki Ruang Publik salah satunya yaitu <i>Responsive</i>, di mana ruang publik harus tanggap atau mampu memenuhi kebutuhan warga yang terwujud dalam desain fisik dan pengelolannya. [2]</p> <p>Peneliti menyarankan beberapa karakteristik penting dari ruang terbuka publik yang baik, seperti menghubungkan manusia dengan alam, mendorong aktivitas aktif dan pasif, memberikan kebebasan dalam tindakan dan akses, mempromosikan fasilitas rekreasi dan rekreasi, dan menyediakan panggung untuk seni dan pertunjukan publik. [9]</p>	<p>Dengan bentuk lingkaran dan tersedia di beberapa titik ruang ini bisa dimanfaatkan pengunjung untuk berkumpul namun, posisinya yang menyatu dengan jalur sirkulasi dapat mengganggu sirkulasi pengunjung lain, sehingga perlu ada sedikit pemisahan agar tidak terjadinya aktivitas yang tumpang tindih.</p> <p>Dengan adanya pengunjung yang memarkirkan kendaraan di ruang ini membuat adanya tumpang tindih aktivitas sehingga terciptanya ketidakteraturan dan dapat mengganggu kenyamanan pengunjung yang lain.</p>

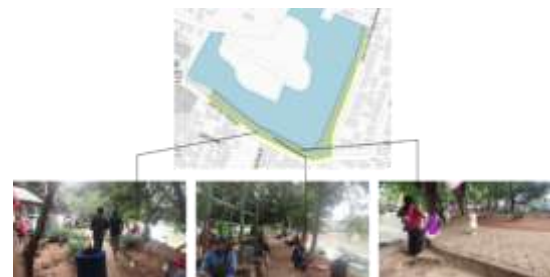
Ruang sirkulasi pada Kawasan Ruang Terbuka Publik Tepi Situ Mangga Bolong mayoritas berupa jalan berukuran sekitar 120 - 150 cm dengan material penyusunnya adalah *paving block*. Jalur ini menyusuri seluruh area Kawasan Ruang Terbuka Publik Tepi Situ Mangga Bolong dalam 1 jalur. Untuk mengakses jalur sirkulasi yaitu hanya berupa naikan *paving block*, tidak ada *ramp* yang dapat digunakan untuk akses kursi roda. Khusus pada area yang digunakan untuk menyebrangi jalur air, jalur sirkulasi terbuat dari susunan kayu yang berfungsi seperti jembatan. Susunan kayu ini tanpa railing atau pegangan di kanan kirinya. Gambar 6 memperlihatkan kondisi eksisting ruang sirkulasi dan aktivitas pengunjung di dalamnya.

Gambar 6 Aktivitas & Penulis Pengunjung di Ruang Sirkulasi Ruang Terbuka Publik Tepi Situ Mangga Bolong
Sumber: Hasil Observasi Penulis, 2022

muda hingga orang dewasa. Pada ruang sirkulasi, aktivitas pengunjung mayoritas adalah berjalan menyusuri Kawasan Ruang Terbuka Publik Tepi Situ Mangga Bolong. Didapati juga anak kecil yang berlarian dan bermain di area ini. Pada waktu tertentu yaitu di Hari Minggu, didapati orang-orang dari komunitas kontes burung menaruh sangkar burung di pinggir-pinggir jalur sirkulasi.

Adanya anak-anak kecil yang berlarian di area ini dapat membahayakan mereka karena ketinggian *paving block* jalur sirkulasi terlalu tinggi dari muka tanah. Jalur sirkulasi yang digunakan untuk menyebrangi jalur air juga kurang aman karena tidak ada pegangan berupa *railing* di kanan kirinya. Area duduk di ruang sirkulasi membuat ruang sirkulasi menjadi lebih sempit pada area tertentu sehingga dapat mengganggu sirkulasi pengunjung lain. Selain itu, didapati juga pengunjung yang duduk-duduk di pinggir jalur sirkulasi. Hal ini semakin membuat sempit jalur sirkulasi. Sangkar-sangkar burung yang diletakkan di pinggir jalur sirkulasi dapat mengganggu kenyamanan pengunjung yang berjalan. Tidak adanya *ramp* dapat membuat para disabilitas kesulitan memasuki Kawasan Setu Mangga Bolong.

Ruang Sirkulasi	<p>Elevasi jalur sirkulasi cukup tinggi dibandingkan dengan elevasi ruang hijau, yaitu sekitar 30 -35 cm.</p> <p>Para pengunjung duduk-duduk di pinggir kanan kiri <i>paving block</i> jalur sirkulasi dan juga terdapat area duduk di beberapa titik yang mempersempit jalan.</p> <p>Tidak adanya ramp untuk mengakses jalur sirkulasi.</p> <p>Jalur sirkulasi untuk menyeberangi jalur air hanya berupa susunan kayu tanpa railing atau pegangan di kanan kirinya.</p>	<p>Dalam [9] terdapat beberapa aspek untuk parameter desain ruang terbuka publik diantaranya yaitu Inklusivitas, terkait dengan fungsional, parameter pengguna-sentris dan dimensi sosial.</p> <p>Orang lebih suka mengunjungi ruang di mana mereka menemukan lingkungan yang aman, terutama wanita, anak-anak, dan warga lanjut usia. [13]</p>	<p>Jalur sirkulasi yang <i>continuous</i> dikatakan cukup berfungsi untuk digunakan menyusuri kawasan. Namun, kurang aman untuk anak-anak karena elevasi <i>paving block</i> jalur sirkulasi terlalu tinggi. Selain tidak aman untuk anak-anak, jalur sirkulasi yang digunakan untuk menyeberangi jalur air juga kurang aman untuk orang dewasa karena hanya berupa susunan kayu sederhana tanpa pegangan. Jalur sirkulasi terkesan sempit karena adanya bangku-bangku, pengunjung yang duduk di pinggir <i>paving block</i>, serta di waktu tertentu pengunjung ada yang menaruh sangkar burung di pinggir jalur. Jalur sirkulasi juga dikatakan kurang inklusif karena tidak mudah untuk diakses oleh kursi roda.</p>

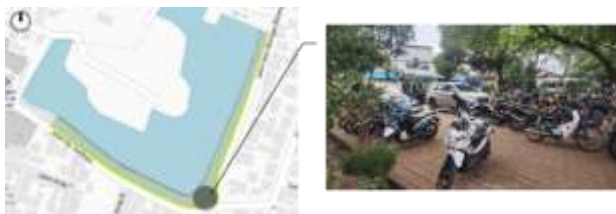
Selain ruang sirkulasi, ruang hijau & ruang berkumpul, di Zona 1 terdapat area cukup luas untuk parkir di sudut kawasan. Area ini terletak di dekat perempatan jalan. Di area ini elemen fisik ruangannya tidak berbeda dengan jalur sirkulasi dan ruang berkumpul yaitu *paving block*. Pelaku yang terdapat di area ini yaitu anak muda hingga orang dewasa. Di area ini, aktivitas yang paling sering dilakukan pengunjung adalah memarkir mobil, motor, serta kendaraan lain seperti sepeda. Selain untuk parkir, area ini juga sering digunakan masyarakat sekitar untuk senam bersama di pagi hari. Gambar 7 memperlihatkan kondisi eksisting ruang parkir.

Gambar 8 Area Parkir
Sumber: Hasil Observasi Penulis, 2022

Ruang parkir yang digunakan untuk senam di pagi hari menandakan adanya fungsi ganda pada area parkir sehingga, apabila ada pengunjung yang ingin parkir di pagi hari, tidak bisa menggunakan area parkir di dalam kawasan.

Parkir	<p>Area dimanfaatkan untuk parkir berbagai kendaraan.</p> <p>Area yang digunakan untuk lahan parkir memiliki fungsi ganda pada waktu yang berbeda yakni fungsi parkir pada siang dan sore hari dan untuk senam bersama pada pagi hari.</p>	<p>Bently et al (1985) menilai ruang publik yang tanggap dan bersahabat yaitu salah satunya Lingkungan harus memiliki kemampuan untuk beradaptasi dengan berbagai fungsi baru pada masa yang akan datang. [14]</p>	<p>Lahan parkir yang telah tersedia telah dimanfaatkan cukup baik untuk parkir kendaraan, namun, kurang luas karena masih didapati pengunjung yang parkir tidak sesuai tempatnya.</p> <p>Dengan adanya fungsi ganda pada lahan parkir, maka sebaiknya dapat dibuat area khusus yang dapat digunakan masyarakat sekitar untuk melakukan kegiatan bersama seperti senam bersama.</p>
2 (dua)	<p>Area Memancing</p> <p>Terdapat sampah-sampah yang mengganggu area memancing.</p> <p>Tidak adanya area atau ruang yang dikhususkan untuk memancing.</p>	<p>Empat kualitas/kriteria utama untuk lingkungan berkualitas tinggi di ruang publik yang diidentifikasi oleh <i>Project for Public Spaces</i> (2000) adalah akses dan keterkaitan, penggunaan dan aktivitas, kenyamanan dan citra, dan kemampuan bersosialisasi. [15]</p>	<p>Dengan adanya area miring di perbatasan daratan dan perairan membuat area ini dengan mudah dimanfaatkan pengunjung untuk memancing. Namun, kekurangannya adalah area ini terkesan kotor karena ada tumpukan-tumpukan sampah sehingga mengganggu kenyamanan pengunjung.</p>

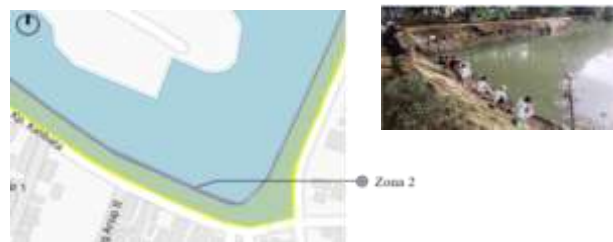
Pada zona 2, ruang yang terbentuk berupa perbatasan antara daratan dan perairan situ, tepatnya pada area menurun di batas luar dekat perairan. Pelaku yang berada di zona ini mayoritas adalah orang-orang dewasa sekaligus pemancing. Didapati juga remaja yang duduk-duduk untuk menonton aktivitas memancing. Gambar 8 di bawah memperlihatkan kondisi eksisting zona 2 (dua).

Gambar 9 Zona 2
Sumber: Arcgis Pola Ruang Kota Depok & Hasil Observasi Penulis, 2022

Aktivitas yang banyak dilakukan pengunjung di zona ini yaitu memancing sambil duduk-duduk di pinggir air. Dapat dikatakan bahwa aktivitas memancing sedikit terganggu oleh adanya tumpukan sampah yang berada di sepanjang area memancing. Gambar 9 memperlihatkan pengunjung yang sedang memancing bersebelahan dengan sampah-sampah yang berserakan.

Dengan adanya banyak sampah di zona ini membuat zona ini memiliki fungsi ganda yaitu tempat pembuangan sampah dan memancing. Hal ini dapat mengganggu kenyamanan pengunjung yang memancing karena bau dan kotor yang dihasilkan dari tumpukan sampah.

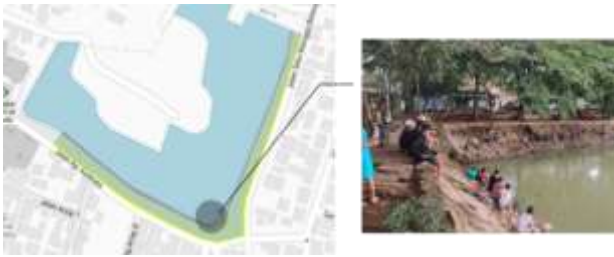
Dilihat dari penyebaran pengunjung yang memancing, area yang memiliki intensitas paling tinggi yaitu berada di sudut kawasan. Sedangkan di area lain sepanjang perbatasan perairan intensitas pemancing rendah karena hanya beberapa jumlahnya. Dengan adanya kondisi seperti ini, untuk membuat area khusus memancing dapat difokuskan pada satu titik tertentu. Gambar 10 memperlihatkan area yang paling banyak digunakan pengunjung untuk memancing.

Gambar 10 Area Memancing dengan Intensitas Paling Tinggi
Sumber: Hasil Observasi Penulis, 2022

Selain ruang fisik yang mempengaruhi aktivitas & perilaku pengunjung, terdapat juga aktivitas dan perilaku pengunjung yang dapat mempengaruhi ruang fisik untuk ke depannya. Seperti aktivitas memancing yang lebih banyak dilakukan di area sudut kawasan sehingga hal ini dapat dijadikan pertimbangan desain untuk membuat area khusus memancing di satu area tertentu. Adanya aktivitas para pengunjung dari komunitas kontes burung dapat dijadikan

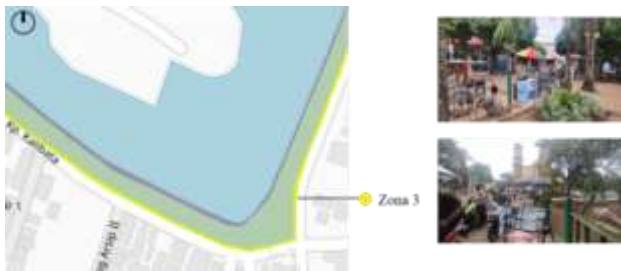
Zona 3 (tiga) terletak di sepanjang batas luar Kawasan Ruang Terbuka Publik Tepi Situ Mangga Bolong yang berbatasan dengan Jalan Kp Kalibata dan Jalan Setu Mangga Bolong. Elemen fisik ruang yang ada di zona ini yaitu hanya berupa tanah yang berbatasan dengan aspal jalan dan *paving block*. Para pelaku yang berada di zona ini yaitu orang-orang dewasa yang berjualan yaitu PKL (Pedagang Kaki Lima). Gambar 11 memperlihatkan kondisi eksisting zona 3 (tiga).

Gambar 12 Zona 3
Sumber: Arcgis Pola Ruang Kota Depok & Hasil Observasi Penulis, 2022

Aktivitas yang dilakukan di zona ini mayoritas adalah berdagang. Para PKL yang berjualan di pinggir jalan & dalam kawasan Ruang Terbuka Hijau Situ Mangga Bolong mayoritas menggunakan gerobak sederhana atau meja-meja kayu. Selain aktivitas PKL, zona 3 juga digunakan pengunjung untuk memarkir kendaraan. Mayoritas kendaraan yang terparkir di zona ini yaitu motor. Dengan adanya parkir di zona ini, menyebabkan Kawasan Situ Mangga Bolong tidak teratur dan mengganggu sirkulasi kendaraan di Jalan Kp Kalibata sehingga terkadang terjadi macet. Selain itu, berjejanya PKL di zona ini membuat kawasan menjadi tidak teratur dan sering menyebabkan kemacetan di Jln. Kp Kalibata. Gambar 12 memperlihatkan aktivitas di zona 3.

3 (tiga)	Area Parkir	Banyak kendaraan yang parkir di pinggir jalan (on street parking).	Carr memberikan beberapa kualitas yang harus dimiliki Ruang Publik salah satunya yaitu Responsive, di mana ruang publik harus tanggap atau mampu memenuhi kebutuhan warga yang terwujud dalam desain fisik dan pengelolaannya. [2]	Pemanfaatan ruang di area ini tidak teratur karena banyaknya parkir sembarangan yang menimbulkan ketidakteraturan dan penyempitan jalan.
	Area Berjualan PKL	Banyak stand atau gerobak PKL yang berjualan di pinggir jalan.	Carr (1992) memberikan beberapa kualitas yang harus dimiliki Ruang Publik salah satunya yaitu Responsive, di mana ruang publik harus tanggap atau mampu memenuhi kebutuhan warga yang terwujud dalam desain fisik dan pengelolaannya. [2]	PKL masih berjualan di pinggir jalan kawasan sehingga menimbulkan ketidakteraturan & mengganggu sirkulasi kendaraan sehingga diperlukan area khusus PKL agar para PKL tidak mengganggu sirkulasi kendaraan dan juga agar menciptakan kawasan yang lebih rapih dan teratur.
