## Evaluasi terhadap Pemanfaatan Ruang Terbuka Publik Tepi Situ Mangga Bolong, Jagakarsa, Jakarta Selatan

## Space Utilization of Situ Mangga Bolong Public Open Space, Jagakarsa, Jakarta Selatan

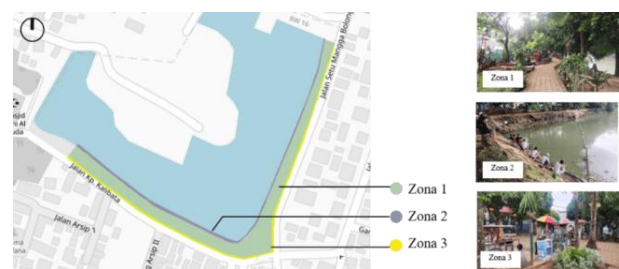
Untuk mempermudah pembahasan dan analisis, area observasi dibedakan menjadi 3 zona. Zona 1 (satu) merupakan area dalam atau tengah di Kawasan Ruang Terbuka Publik Tepi Situ Mangga Bolong. Zona 2 (dua) merupakan area perbatasan antara daratan dengan perairan situ. Zona 3 (tiga) merupakan area batas luar kawasan. Gambar 2 memperlihatkan kondisi eksisting setiap zona.

**Gambar 2** Identifikasi Zona Ruang Terbuka Publik Tepi Situ Mangga Bolong  
Sumber: Analisis Penulis & Arcgis Pola Ruang Kota Depok, 2022

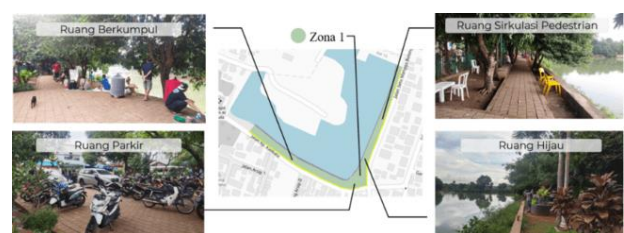
Melalui Gambar 3 di bawah, dapat diketahui bahwa zona 1 (satu) memiliki ruang-ruang yang tersusun di dalamnya yang terbentuk dari elemen fisik, di antaranya yaitu ruang hijau, ruang berkumpul, ruang sirkulasi serta ruang parkir.

**Gambar 3** Zona 1  
Sumber: Arcgis Pola Ruang Kota Depok & Hasil Observasi Penulis, 2022

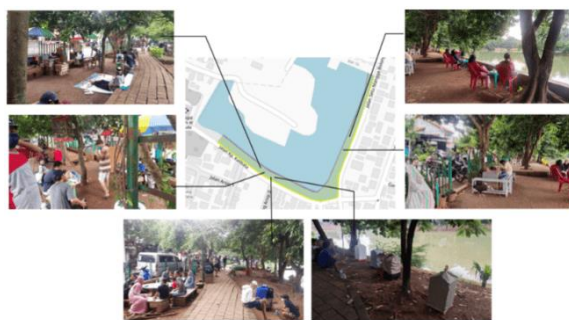
eksistingnya berupa tanah yang mayoritas ditanami pohon-pohon peneduh. Di dalam ruang hijau terdapat tempat-tempat duduk yang terdiri dari tempat duduk permanen dan non permanen. Di dalam ruang hijau terdapat banyak jenis pelaku aktivitas, mulai dari anak-anak, remaja, anak muda hingga orang dewasa serta para pedagang kaki lima. Di waktu tertentu yaitu di Hari Minggu, terdapat banyak orang-orang yang berasal dari komunitas kontes burung yang memenuhi sebagian ruang hijau.

Aktivitas yang dilakukan pengunjung di area ini yaitu duduk-duduk di bawah pohon. Area duduk-duduk terdapat beberapa fungsi di antaranya yaitu duduk-duduk untuk melihat pemandangan Situ, untuk berbincang & bersantai, serta untuk menyantap makanan yang dihidangkan oleh Pedagang Kaki Lima (PKL) di sekitar kawasan Situ Mangga Bolong. Ruang hijau di sini digunakan untuk berjualan oleh beberapa PKL. Para PKL menyediakan sendiri fasilitas untuk berjualan seperti *stand*/gerobak, tempat duduk, meja, serta tikar. Selain itu, area ruang hijau di dekat Jln. Kp Kalibata sering digunakan oleh orang-orang dari komunitas burung untuk duduk-duduk, berdiri dan menaruh sangkar burung.

Dengan banyaknya tempat duduk non-permanen yang disediakan sendiri oleh pengunjung dan PKL, dapat dikatakan bahwa area ini kurang fasilitas untuk para pengunjung duduk-duduk. Para PKL yang berjualan di area ini membuat Kawasan Situ Mangga Bolong tidak teratur. Selain itu, area hijau yang digunakan PKL berjualan merupakan area yang memiliki fungsi yang lain. Gambar 4 memperlihatkan aktivitas dan perilaku pengunjung di ruang hijau.

**Gambar 4** Aktivitas & Perilaku Pengunjung di ruang Hijau Ruang Terbuka Publik Tepi Situ Mangga  
Sumber: Hasil Observasi Penulis, 2022

| Zona | Ruang di Dalam Zona | Kondisi | Standar / Landasan | Evaluasi Pemanfaatan Ruang |
|---|---|---|---|---|
| 1 (satu) | Ruang Hijau | Ada PKL yang berjualan di area hijau kawasan serta banyak sangkar-sangkar burung yang ditaruh di area hijau.<br><br>Minimnya area/ruang khusus PKL.<br><br>Kurangnya tempat duduk | Carr memberikan beberapa kualitas yang harus dimiliki Ruang Publik salah satunya yaitu <i>Responsive</i> , di mana ruang publik harus tanggap atau mampu memenuhi kebutuhan warga yang terwujud dalam desain fisik dan pengelolaannya. [2]<br><br>Peneliti menyarankan beberapa karakteristik penting dari ruang terbuka publik yang baik, seperti menghubungkan manusia dengan alam, mendorong aktivitas aktif dan pasif, memberikan kebebasan dalam tindakan dan akses, mempromosikan fasilitas rekreasi dan rekreasi, dan menyediakan panggung untuk seni dan pertunjukan publik. [9] | Kawasan sudah menghadirkan pohon-pohon peneduh untuk menyejukkan pengunjung yang beraktivitas. Namun, ada kekurangan pada tidak teraturnya PKL yang berjualan sehingga, dibutuhkan area khusus PKL agar aktivitas PKL tidak meluber memasuki ruang hijau.<br><br>Banyaknya kursi-kursi non permanen yang disediakan para pengunjung dan PKL menandakan adanya kekurangan tempat duduk yang disediakan kawasan. |

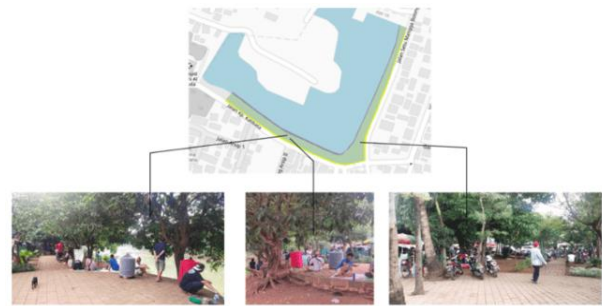
Ruang berkumpul pada Kawasan Ruang Terbuka Publik Tepi Situ Mangga Bolong yaitu berupa area terbuka beralaskan paving block berbentuk lingkaran. Di dalam ruang berkumpul terdapat banyak jenis pelaku aktivitas, mulai dari anak-anak, remaja, anak muda hingga orang dewasa. Di waktu tertentu yaitu di Hari Minggu, terdapat banyak orang-orang yang berasal dari komunitas kontes burung yang

memenuhi sebagian area berkumpul. Gambar 5 memperlihatkan kondisi eksisting ruang berkumpul dan aktivitas pengunjung di dalamnya.

**Gambar 5** Aktivitas & Perilaku Pengunjung di Ruang Berkumpul  
Sumber: Hasil Observasi Penulis, 2022

Aktivitas yang dilakukan pengunjung di area ini mayoritas adalah duduk-duduk lesehan menggunakan tikar sewaan sembari melihat pemandangan situ atau makan atau mengobrol. Didapat juga pengunjung yang menggunakan area ini untuk menaruh sangkar burung dan parkir kendaraan sembarangan. Adanya pengunjung yang parkir di ruang berkumpul membuat Kawasan Situ Mangga Bolong tidak tertara & teratur karena para pengunjung memanfaatkan ruang tidak sesuai fungsinya sehingga mengganggu kenyamanan pengunjung lain.

| Ruang Berkumpul | <p>Area berkumpul dimanfaatkan untuk duduk-duduk &amp; bersosialisasi, namun terkadang pengunjung yang menggunakan tikar sedikit meluber ke jalur sirkulasi kawasan.</p> <p>Selain itu, ruang berkumpul juga digunakan beberapa pengunjung untuk parkir kendaraan</p> | <p>Carr memberikan beberapa kualitas yang harus dimiliki Ruang Publik salah satunya yaitu <i>Responsive</i>, di mana ruang publik harus tanggap atau mampu memenuhi kebutuhan warga yang terwujud dalam desain fisik dan pengelolaannya. [2]</p> <p>Peneliti menyarankan beberapa karakteristik penting dari ruang terbuka publik yang baik, seperti menghubungkan manusia dengan alam, mendorong aktivitas aktif dan pasif, memberikan kebebasan dalam tindakan dan akses, mempromosikan fasilitas rekreasi dan rekreasi, dan menyediakan panggung untuk seni dan pertunjukan publik. [9]</p> | <p>Dengan bentuk lingkaran dan tersedia di beberapa titik ruang ini bisa dimanfaatkan pengunjung untuk berkumpul namun, posisinya yang menyatu dengan jalur sirkulasi dapat mengganggu sirkulasi pengunjung lain, sehingga perlu ada sedikit pemisahan agar tidak terjadinya aktivitas yang tumpang tindih.</p> <p>Dengan adanya pengunjung yang memarkirkan kendaraan di ruang ini membuat adanya tumpang tindih aktivitas sehingga terciptanya ketidakteraturan dan dapat mengganggu kenyamanan pengunjung yang lain.</p> |

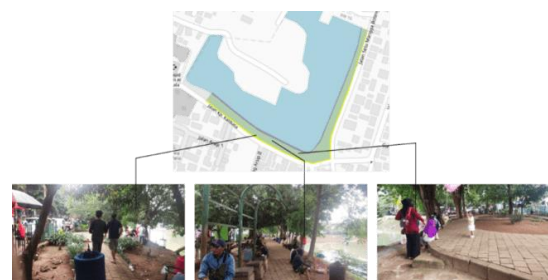
Ruang sirkulasi pada Kawasan Ruang Terbuka Publik Tepi Situ Mangga Bolong mayoritas berupa jalan berukuran sekitar 120 - 150 cm dengan material penyusunnya adalah *paving block*. Jalur ini menyusuri seluruh area Kawasan Ruang Terbuka Publik Tepi Situ Mangga Bolong dalam 1 jalur. Untuk mengakses jalur sirkulasi yaitu hanya berupa naikan *paving block*, tidak ada *ramp* yang dapat digunakan untuk akses kursi roda. Khusus pada area yang digunakan untuk menyebrangi jalur air, jalur sirkulasi terbuat dari susunan kayu yang berfungsi seperti jembatan. Susunan kayu ini tanpa railing atau pegangan di kanan kirinya. Gambar 6 memperlihatkan kondisi eksisting ruang sirkulasi dan aktivitas pengunjung di dalamnya.

**Gambar 6** Aktivitas & Perilaku Pengunjung di Ruang Sirkulasi Ruang Terbuka Publik Tepi Situ Mangga Bolong  
Sumber: Hasil Observasi Penulis, 2022

muda hingga orang dewasa. Pada ruang sirkulasi, aktivitas pengunjung mayoritas adalah berjalan menyusuri Kawasan Ruang Terbuka Publik Tepi Situ Mangga Bolong. Didapati juga anak kecil yang berlarian dan bermain di area ini. Pada waktu tertentu yaitu di Hari Minggu, didapati orang-orang dari komunitas kontes burung menaruh sangkar burung di pinggir-pinggir jalur sirkulasi.

Adanya anak-anak kecil yang berlarian di area ini dapat membahayakan mereka karena ketinggian *paving block* jalur sirkulasi terlalu tinggi dari muka tanah. Jalur sirkulasi yang digunakan untuk menyebrangi jalur air juga kurang aman karena tidak ada pegangan berupa *railing* di kanan kirinya. Area duduk di ruang sirkulasi membuat ruang sirkulasi menjadi lebih sempit pada area tertentu sehingga dapat mengganggu sirkulasi pengunjung lain. Selain itu, didapati juga pengunjung yang duduk-duduk di pinggir jalur sirkulasi. Hal ini semakin membuat sempit jalur sirkulasi. Sangkar-sangkar burung yang diletakkan di pinggir jalur sirkulasi dapat mengganggu kenyamanan pengunjung yang berjalan. Tidak adanya *ramp* dapat membuat para disabilitas kesulitan memasuki Kawasan Setu Mangga Bolong.

| Ruang Sirkulasi | <p>Elevasi jalur sirkulasi cukup tinggi dibandingkan dengan elevasi ruang hijau, yaitu sekitar 30 -35 cm.</p> <p>Para pengunjung duduk-duduk di pinggir kanan kiri <i>paving block</i> jalur sirkulasi dan juga terdapat area duduk di beberapa titik yang mempersempit jalan.</p> <p>Tidak adanya ramp untuk mengakses jalur sirkulasi.</p> <p>Jalur sirkulasi untuk menyeberangi jalur air hanya berupa susunan kayu tanpa railing atau pegangan di kanan kirinya.</p> | <p>Dalam [9] terdapat beberapa aspek untuk parameter desain ruang terbuka publik diantaranya yaitu Inklusivitas, terkait dengan fungsional, parameter pengguna-sentris dan dimensi sosial.</p> <p>Orang lebih suka mengunjungi ruang di mana mereka menemukan lingkungan yang aman, terutama wanita, anak-anak, dan warga lanjut usia. [13]</p> | <p>Jalur sirkulasi yang <i>continuous</i> dikatakan cukup berfungsi untuk digunakan menyusuri kawasan. Namun, kurang aman untuk anak-anak karena elevasi <i>paving block</i> jalur sirkulasi terlalu tinggi. Selain tidak aman untuk anak-anak, jalur sirkulasi yang digunakan untuk menyebrangi jalur air juga kurang aman untuk orang dewasa karena hanya berupa susunan kayu sederhana tanpa pegangan. Jalur sirkulasi terkesan sempit karena adanya bangku-bangku, pengunjung yang duduk di pinggir <i>paving block</i>, serta di waktu tertentu pengunjung ada yang menaruh sangkar burung di pinggir jalur. Jalur sirkulasi juga dikatakan kurang inklusif karena tidak mudah untuk diakses oleh kursi roda.</p> |

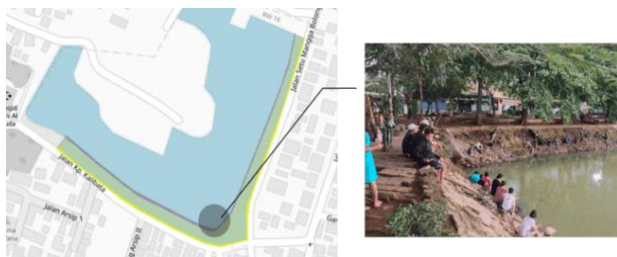
Dilihat dari penyebaran pengunjung yang memancing, area yang memiliki intensitas paling tinggi yaitu berada di sudut kawasan. Sedangkan di area lain sepanjang perbatasan perairan intensitas pemancing rendah karena hanya beberapa jumlahnya. Dengan adanya kondisi seperti ini, untuk membuat area khusus memancing dapat difokuskan pada satu titik tertentu. Gambar 10 memperlihatkan area yang paling banyak digunakan pengunjung untuk memancing.

**Gambar 10** Area Memancing dengan Intensitas Paling Tinggi  
Sumber: Hasil Observasi Penulis, 2022

| 2 (dua) | <p>Area Memancing</p> <p>Terdapat sampah-sampah yang mengganggu area memancing.</p> <p>Tidak adanya area atau ruang yang dikhususkan untuk memancing.</p> | <p>Empat kualitas/kriteria utama untuk lingkungan berkualitas tinggi di ruang publik yang diidentifikasi oleh <i>Project for Public Spaces</i> (2000) adalah akses dan keterkaitan, penggunaan dan aktivitas, kenyamanan dan citra, dan kemampuan bersosialisasi. [15]</p> | <p>Dengan adanya area miring di perbatasan daratan dan perairan membuat area ini dengan mudah dimanfaatkan pengunjung untuk memancing. Namun, kekurangannya adalah area ini terkesan kotor karena ada tumpukan-tumpukan sampah sehingga mengganggu kenyamanan pengunjung.</p> |

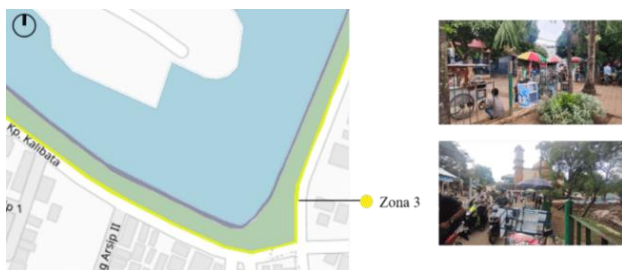
Zona 3 (tiga) terletak di sepanjang batas luar Kawasan Ruang Terbuka Publik Tepi Situ Mangga Bolong yang berbatasan dengan Jalan Kp Kalibata dan Jalan Setu Mangga Bolong. Elemen fisik ruang yang ada di zona ini yaitu hanya berupa tanah yang berbatasan dengan aspal jalan dan *paving block*. Para pelaku yang berada di zona ini yaitu orang-orang dewasa yang berjualan yaitu PKL (Pedagang Kaki Lima). Gambar 11 memperlihatkan kondisi eksisting zona 3 (tiga).

**Gambar 12** Zona 3  
Sumber: Arcgis Pola Ruang Kota Depok & Hasil Observasi Penulis, 2022
