Analisa Karakteristik Arsitektur Kolonial Pada Fasad Bangunan Peninggalan Belanda (Studi Kasus: Kantor Satpol PP dan WH Kota Takengon)

Kantor Satpol PP dan WH

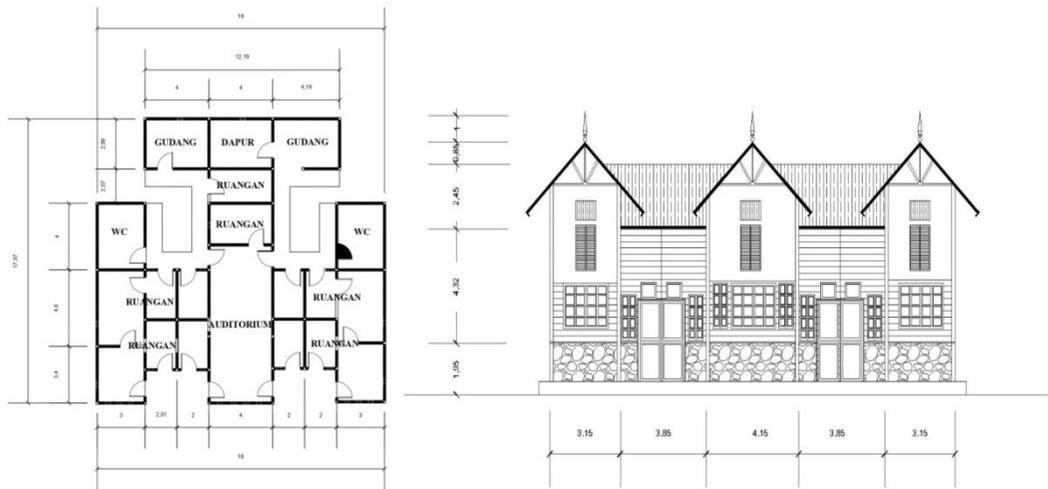
Gambar 2. Denah Dn Tampak Depan Kantor Satpol PP dan WH atau Mes Buntul Kubu

Bangunan ini dulunya merupakan penginapan yang sekarang difungsikan sebagai kantor, pada bagian dalam bangunan terdapat aula besar yang dulunya digunakan sebagai area resepsionis, pada sisi selatan dan utara bangunan digunakan sebagai kamar-kamar dimana masing-masing dari kamar mempunyai kamar mandi masing-masing, pada area dapur dan kamar mandi bangunan ini masih tersambung, akan tetapi terpisah dengan bagian tengah bangunan yang disekat dengan kamar dimana kamar tersebut dijadikan sebagai ruang dari kepala devisi, pada bagian sisi selatan bangunan terdapat bangunan tersendiri yang dulunya dijadikan sebagai dapur, dimana akses jalan menggunakan tangga yang menghubungkan bangunan utama dengan bangunan dapur, jarak bangunan utama dan dapur sekitaran 10 meter.

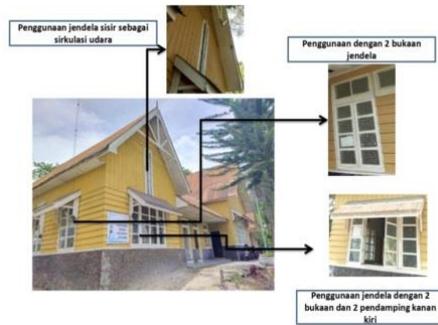
3. Jendela

Penggunaan jendela beragam, dari dua bukaan hingga 4 bukaan, untuk sisi kanan, kiri dan belakang bangunan, setiap jendela di kantor satpol pp ini memiliki kanopi. Pada bagian atap kanopi di bangunan utama terdapat ventilasi yang berbentuk seperti jendela dari bahan kayu untuk penghawaan ruangan.

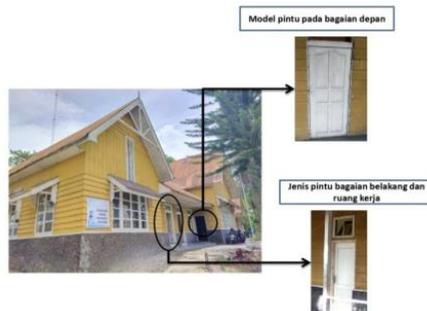
4. Pintu

Pintu yang digunakan hanya menggunakan satu jenis pintu, dengan satu bukaan dan ventilasi kaca pada pintu.

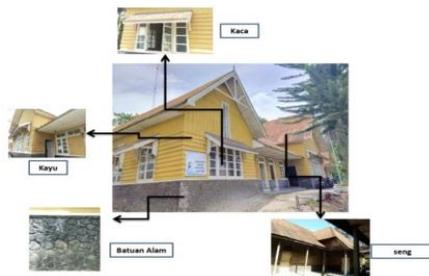
5. Material

Material bangunan pada kantor Satpol PP ini menggunakan bahan kayu, semen, dan kaca serta batuan alam. Pada bagian dinding bangunan menggunakan bahan kayu yang disusun secara vertikal dan horizontal. Penempatan papan yang berbentuk vertikal ini diletakkan pada bagian atas setelah kanopi, untuk bagian horizontal diterapkan pada bagian sejajar dengan kanopi jendela. Untuk warna yang digunakan pada dinding menggunakan warna kuning.

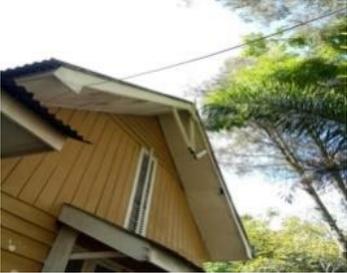
| No. | Karakteristik Arsitektural | Pernyataan | | Keterangan |
|---|---|---|---|---|
| 2. | <i>Geveltoppen</i> | V | | Memiliki <i>goveltoppen</i> pada bagian kemuncak atap. |

Bangunan Satpol PP dan WH ini memiliki langgam arsitektur kolonial transisi, bangunan ini diperkirakan dibangun pada tahun 1890-1940. Hal tersebut dapat dilihat dari penggunaan bentuk pelana dan perisai, terdapat ventilasi di jendela dan juga pintu. Terdapat *goveltoppen* pada bagian atap bangunan untuk menunjukkan bangunan utama, pada tampak kanan dan kiri bangunan terdapat halaman yang saat ini digunakan untuk apel pagi, pada sisi bagian pembatas halaman menggunakan pembatas besi untuk memberikan rasa aman sebagai pembatas antara *site* dan jurang bawah. Tidak terdapat kolom berbentuk Yunani atau Romawi di bangunan ini, akan tetapi penggunaan kolom dilapisi papan sehingga tidak memunculkan kolom timbul pada bangunan.
